Verkeersonveilige plekken Julianadorp

Werkgroep verkeersveiligheid 2024

13 augustus 2024 (update)

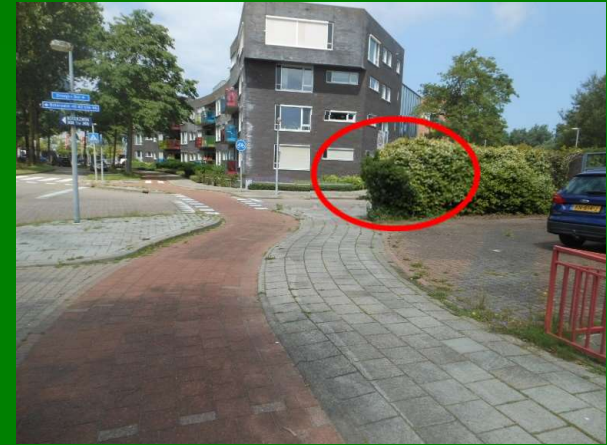
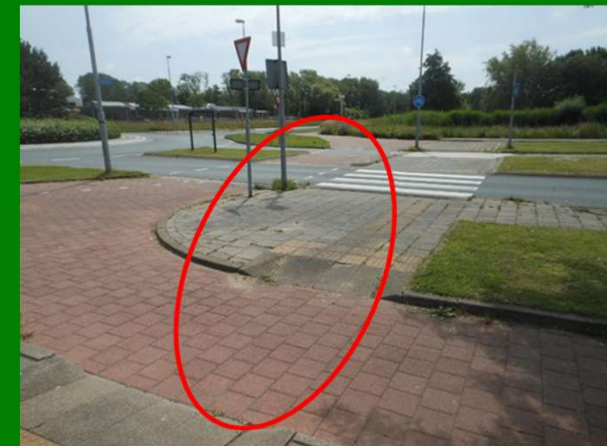
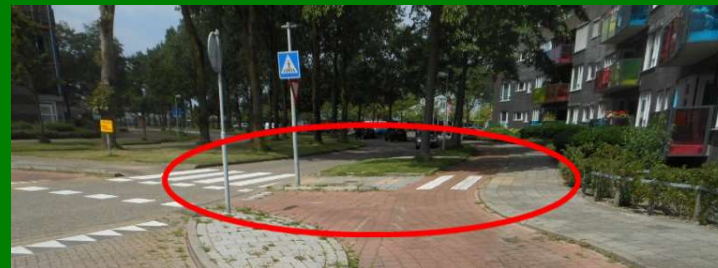
Bijzonderheden Boterrug (1 van 2):

Te weinig licht bij zebrapaden en veel geparkeerde auto's daardoor slecht zicht

Onoverzichtelijke kruising door te hoge groen haag

Verwarrende zebrapaden / niet consequent doorgetrokken op de fietspaden

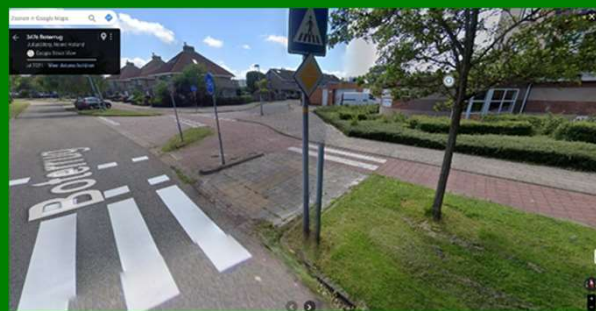
Bijzonderheden Boterrug (2 van 2):

Over grotere lengte van het fietspad zijn tegels verzakt.

Ouders parkeren auto's bij wegbrengen/ophalen van kinderen bij de peuterspeelzaal de Biebelebonse Berg in de bocht waar men de straat inrijdt. Dit speelt vooral bij slecht weer.

Hierdoor is er minder zicht en het is vooral vervelend voor de bewoners die de straat uit of in willen. De kinderen moeten ook langs de auto's en dat is ook niet even veilig.

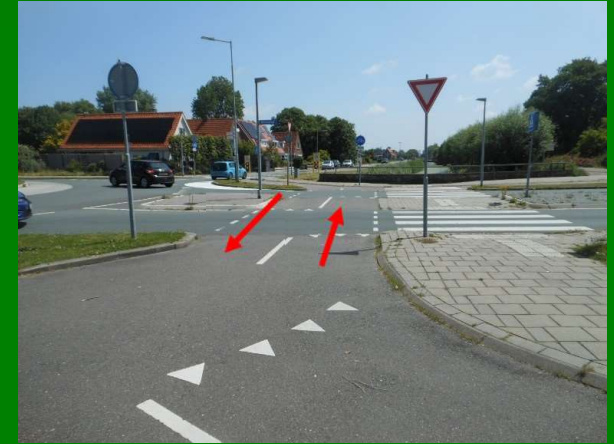
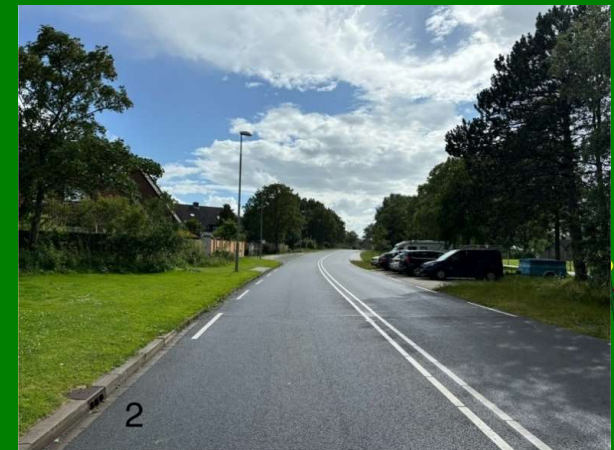
Bijzonderheden Breewijd (1 van 2):

Vele rotondes in Julianadorp hebben tweerichtingsverkeer, dit betekent dat automobilisten die een rotonde naderen plotseling worden overvallen door fietsers die van twee richtingen komen. Dit wordt vaak niet verwacht

Zeer regelmatige overschrijding van de maximale snelheid.

Ontbreken van drempels bij oversteken tussen Vogelzand en Middelzand, fietsers hebben geen voorrang.

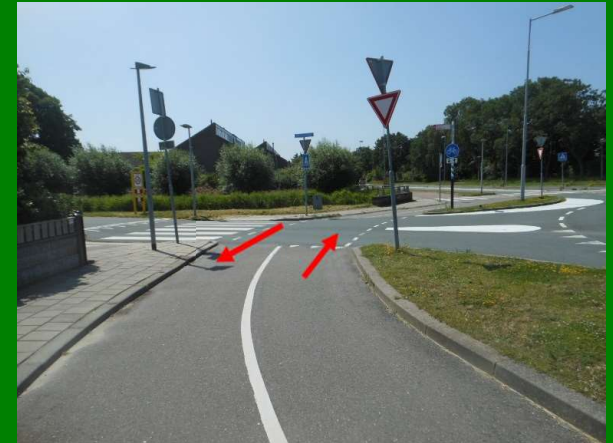
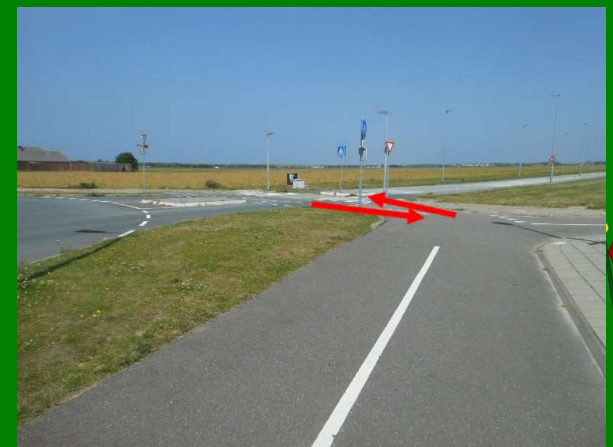
Bijzonderheden Breewijd (2 van 2):

Het tweerichtingsverkeer voor de fietser op de rotonde Breewijd/Foreestweg maakt het voor de automobilist extra complex, omdat men teveel naar beide richtingen moet kijken.

Men kan dan snel een fietser die verkeerd omrijdt, over het hoofd zien. Dit is dan weer onveilig voor de fietser en automobilist.

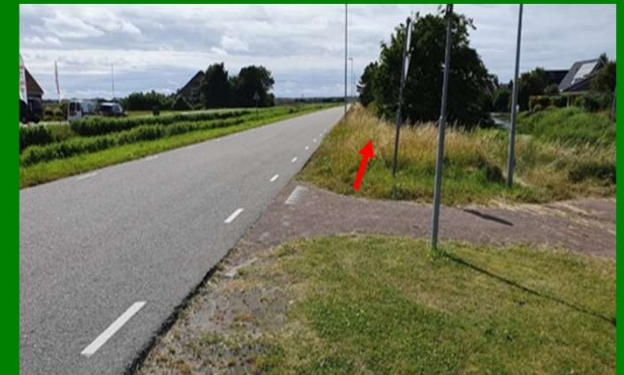
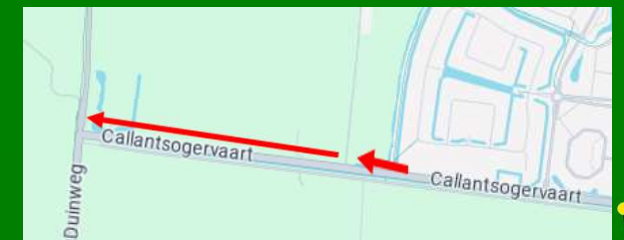
Bijzonderheden Callantsogervaart:

Bij het vakantiepark Oogduyne is een toegang naar de Callantsogervaart. Er ontbreekt een deel van het fietspad richting de Zwanenbalg.

Vakantiegangers en inwoners moeten bepakt en bezakt met kinderen en kinderwagens / buggy's op de Callantsogervaart lopen.

De Callantsogervaart is voor dit deel onveilig omdat er gemengd verkeer is op een 60 Km-weg. De afwezigheid van een fietspad en voetpad wordt als onveilig ervaren.

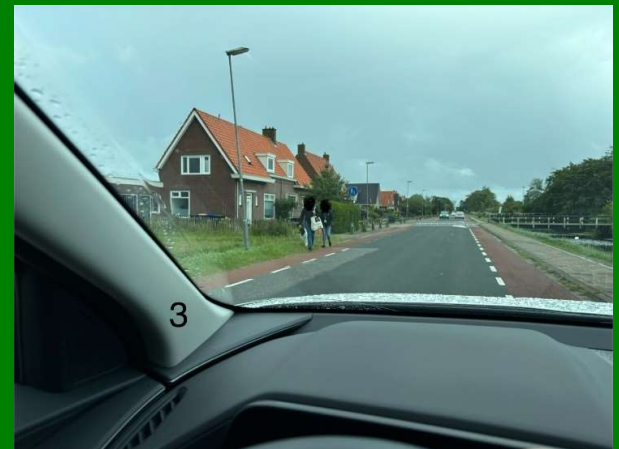
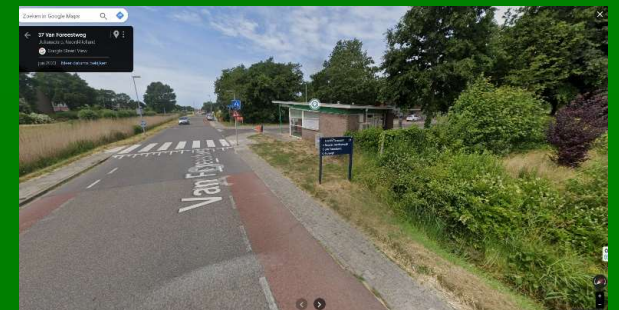
Bijzonderheden Van Foreestweg:

De maximale snelheid van 30 Km/uur wordt zeer vaak overschreden. Verkeersborden zijn niet goed zichtbaar.

Ontbreken van (delen van) een fietspad zodat nu fietsers op de weg moeten fietsen (fietsuggestiestrook).

Fietspad is er voor een deel zeer slecht aan toe.

Voor voetgangers ontbreekt ook een voetpad aan de noordzijde van de weg. Voetgangers lopen nu ook op de weg. Er is wel een zebrapad aanwezig.

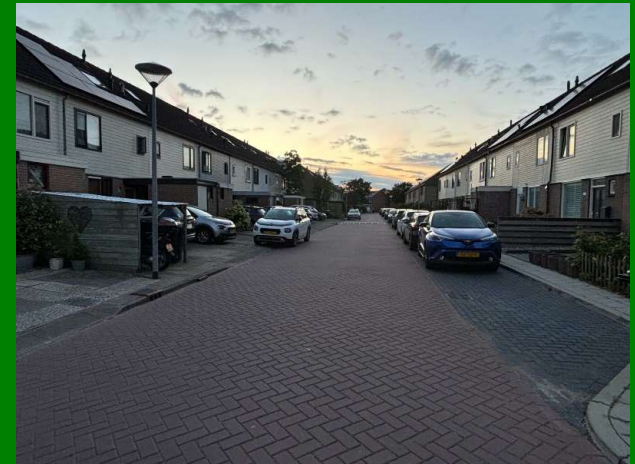
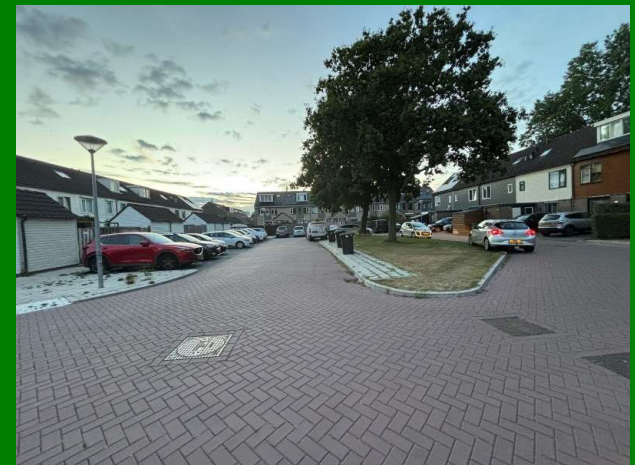
Bijzonderheden Kruiszwijn (1 van 2):

In Kruiszwijn 22 en 23 staan zeer veel ((verlengde)bedrijfs-)auto's niet in de daarvoor bestemde vakken, terwijl deze onlangs zijn uitgebreid. Verkeer moet om deze auto's heen waardoor onveilige situaties ontstaan. Handhaving is onvoldoende.

Op het fietspad achter Kruiszwijn 21, bij het voetbalveldje, wordt te hard gereden door o.a. brommers met een blauw of geel plaatje, bakfietsen en Fatbikes. Voetgangers maken ook van het fietspad gebruik omdat er een voetpad ontbreekt.

In enkele buurten (Kruiszin hoog) is het erg vol met auto's. Het is dan voor met name spelende kinderen onveilig.

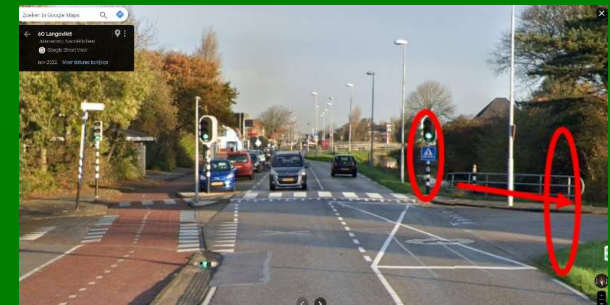
Bijzonderheden Langevliet 30 Km-deel (1 van 5):

Kruispunt Langevliet / Weth. De Boerstraat / Parkstraat wordt, zeker voor kinderen en toeristen, als erg onveilig ervaren.

Er wordt te hard gereden, bij rood licht staan auto's stil op het wegvak met het kruis en blokkeren de oversteek van de Langevliet.

Fietsers rijden zeer regelmatig door rood licht.

Bij de in- en uitritten van de parkeerplaats JVC wordt vaak de verkeerde rijrichting gebruikt. Onduidelijke situatie.

Verkeerslicht staat voor het zebrapad i.p.v. voorzijde kruising

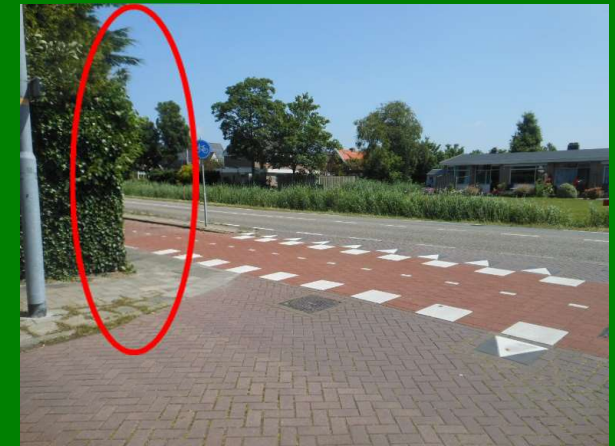
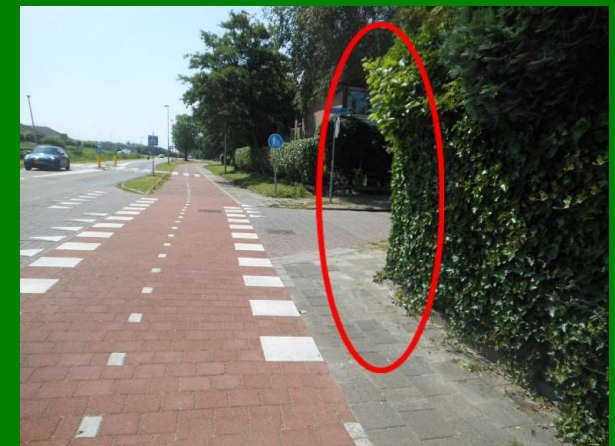
Bijzonderheden Langevliet 30 Km-deel (2 van 5):

T-kruising Mr. Hendrikxstraat/ Langevliet is onveilig doordat de aanwezige hoge hagen een goed zicht belemmeren.

Het ontbreken van de eerder geplaatste spiegel (2010) maakt een goed zicht op aankomende auto's op de Langevliet moeilijk.

Er wordt zeer regelmatig te hard gereden op dit deel van de Langevliet.

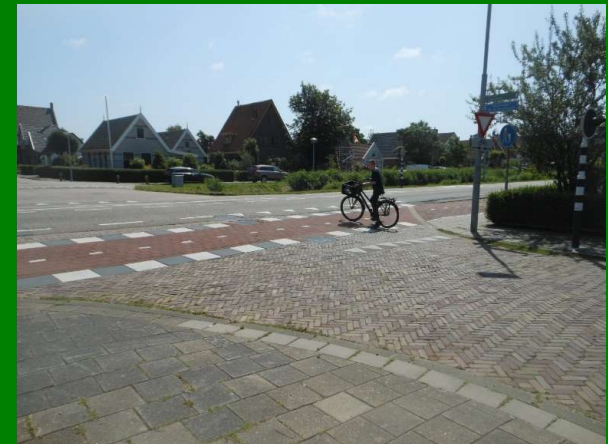
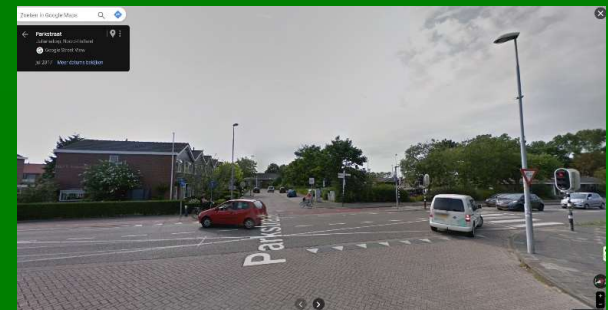
Bijzonderheden Langevliet 30 Km-deel (4 van 5):

Het ontbreken van de “stopknop” voor fietsers (Parkstraat en Weth. De Boerstraat) leidt ertoe dat deze op het fietspad voor de weg wachten. Dit is onveilig.

Fietsers op de Langevliet richting Den Helder mogen tot aan het rode licht doorrijden, dit maakt het voor kinderen die willen oversteken erg gevaarlijk als zij letten op het verkeerslicht en dan de weg willen oversteken.

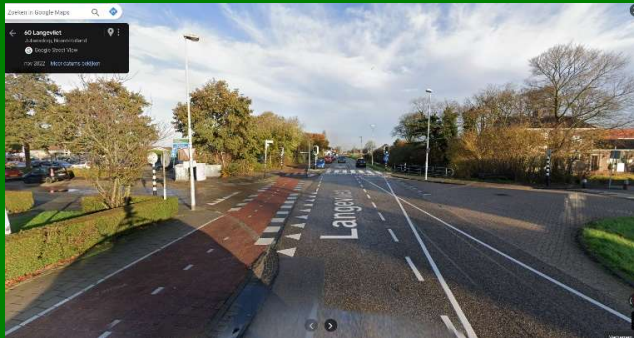
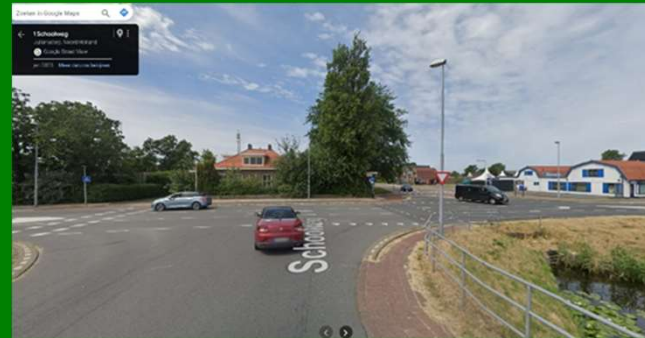
Bijzonderheden Langevliet 30 Km-deel (5 van 5):

Oversteken van fietsers (kinderen) op het kruispunt via het zebrapad betekent dat zij de Weth. De Boerstraat en de Parkstraat twee keer lopend moeten oversteken. Kruispunt Schoolweg / Langevliet wordt voor fietsers als onveilig ervaren, zeker door de toename van het (toeristisch) verkeer.

De verhoogde afscheiding voor fietsers op het kruispunt “Veul” wordt als behoorlijk gevaarlijk ervaren. Recht overstekende fietsers hebben voorrang ten opzichte van afbuigende automobilisten maar regelmatig steken ook fietsers (met aanhangers (hond/kind)) schuin over van de Schoolweg naar de Van Foreestweg. De aanhangers kantelen soms door het scheef naderen van de verhoging. Dit komt vooral in de vakantietijd voor.

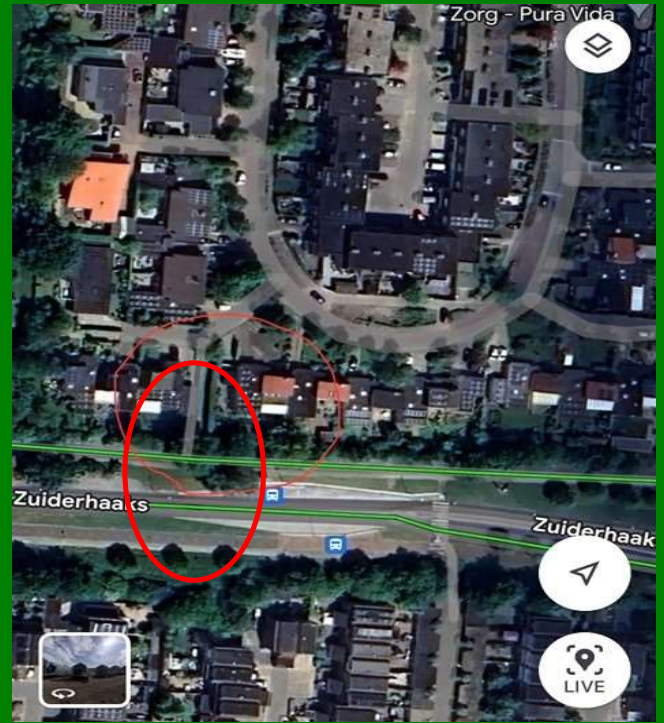
Bijzonderheden Mr. Hendrikxstraat - Zuiderhaaks:

Het fietspad van de Mr. Hendrikxstraat naar de Zuiderhaaks wordt als onveilig ervaren omdat fietsers zeer laat zichtbaar zijn bij het oprijden van het fietspad.

De status van dit pad is niet duidelijk.

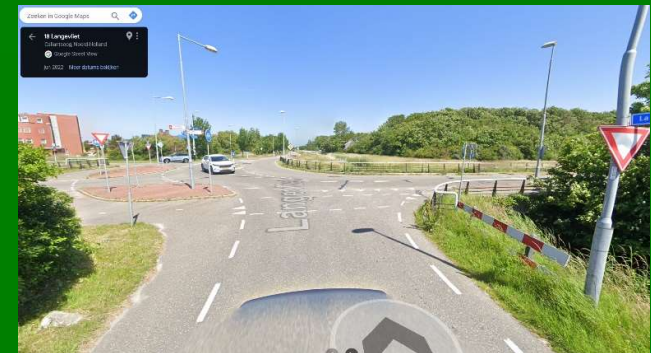
Bijzonderheden Langevliet 50 Km-deel (1 van 2):

De T-splitsing op de Callantsogervaart richting de N9 is onveilig. De borden die bedoeld zijn voor fietsers worden vaak verkeerd geïnterpreteerd door automobilisten (veelal toeristen) of ze begrijpen die niet (wit rode borden), met als gevolg dat auto's op de splitsing onnodig stil staan, op de weg achteruit rijden tegen verkeersrichting in of midden op de weg en kruising keren.

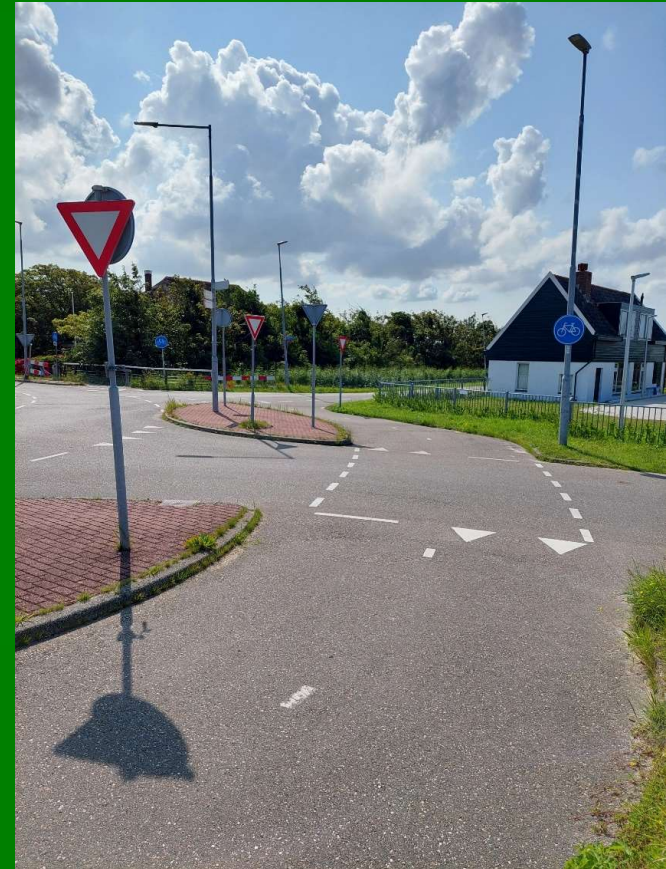
Bijzonderheden Langevliet 50 Km-deel (2 van 2):

Ontbreken van een voetpad langs Doorzwin richting 's Heerenloo betekent dat voetgangers veelvuldig gebruik moeten maken van het fietspad met (snelle) fietsers, mensen die hun hond uitlaten e.d. Dit wordt ervaren als onveilig.

Ontbreken van een goede verlichting maakt het gebruik van het fietspad, tevens als voetpad, onveilig.

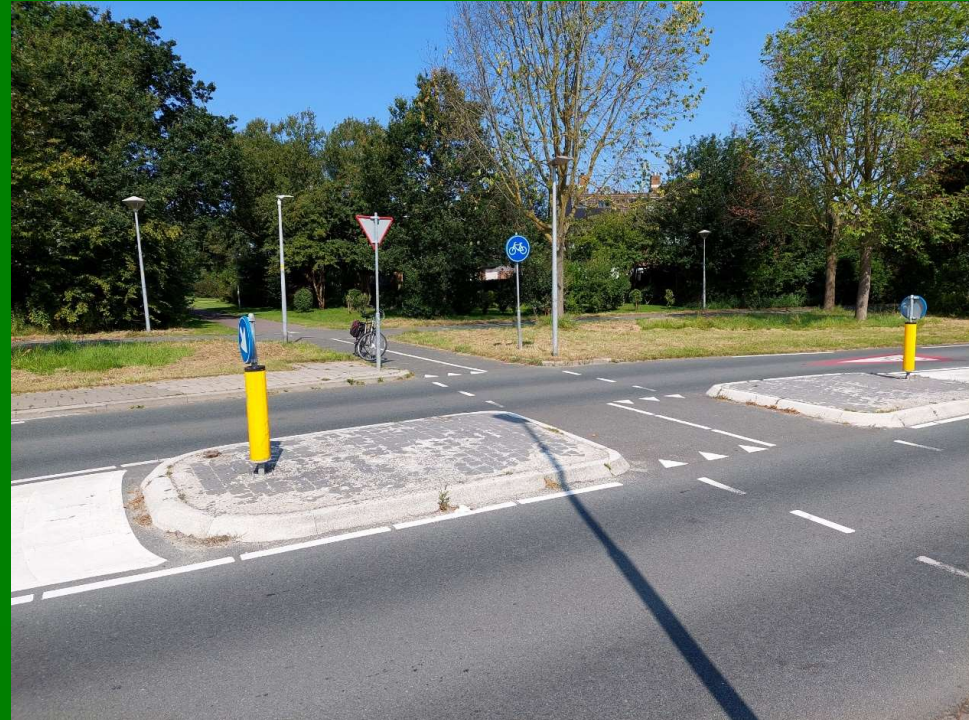
Bijzonderheden Middelzand (1 van 2):

Oversteekplaats op de Breewijd voor fietsers tussen Middelzand en Vogelzand is onvoldoende verlicht. Het oversteken van de weg met een bakfiets, met kinderen, waar vaak te hard wordt gereden is onveilig mede omdat er in het midden van de weg geen ruimte is om te stoppen.

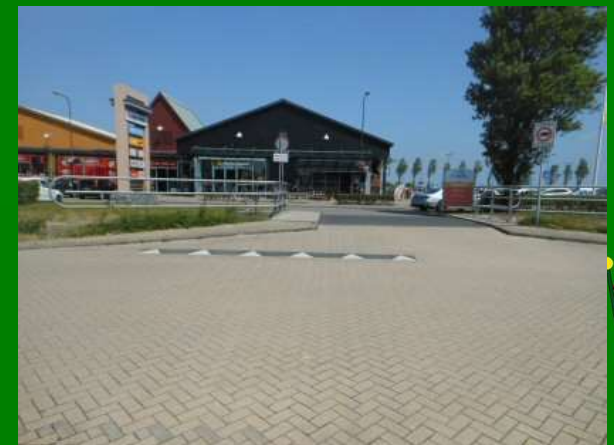
Bijzonderheden Schoolweg:

Tegemoetkomend (vakantie) verkeer (ook campers en/of bussen) op smalle brug is onveilig.

Er is geen goede oversteek voor voetgangers en fietsers van en naar de Riepel en de Lidl.

Auto's nemen vaak de te hoge stoepranden mee bij rechts afslaand verkeer vanaf brug richting Loopuytpark.

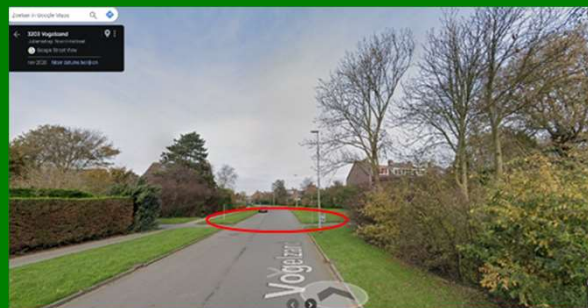
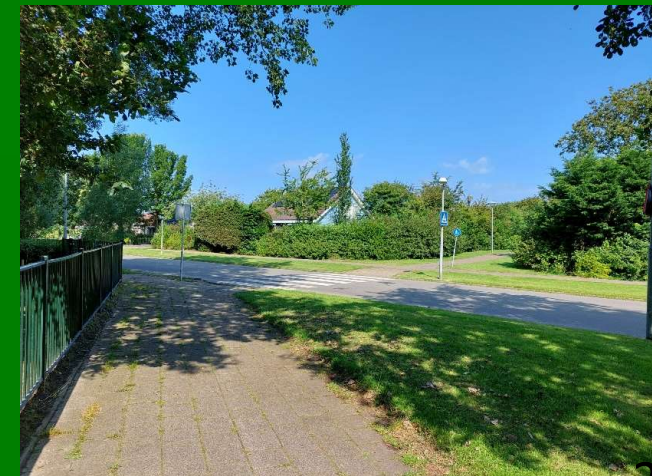
Bijzonderheden Vogelzand (1 van 2):

Op de rondweg Vogelzand wordt vaak te hard gereden en krijgt het verkeer vanuit de hofjes vaak geen voorrang. De VOP bij de Verrekijker (Vogelzand 31) is onvoldoende verlicht. Auto's staan vaak tot aan de VOP waardoor het zicht, zeker voor kinderen, bemoeilijkt wordt.

Voetpaden in en rond Vogelzand zijn slecht onderhouden en hebben omhooggekomen boomwortels e.d. Kans op struikelen.

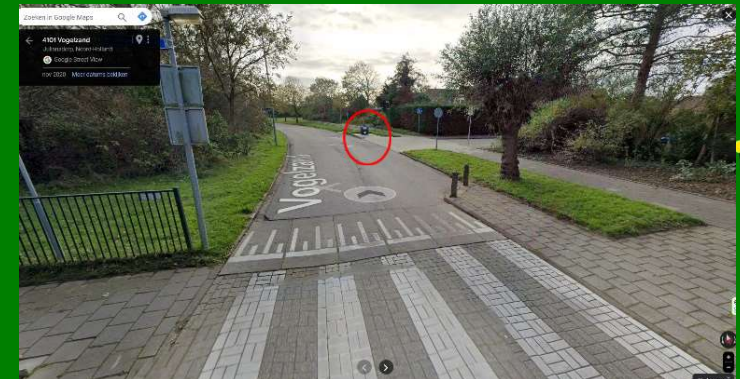
Bijzonderheden Vogelzand (2 van 2):

Op de verbindingsweg tussen Vogelzand 10 en Breewijd bevindt zich, net na de bocht, een ondergrondse afvalcontainer zonder parkeerplaats. Auto's parkeren daar op de rijbaan, en zijn (te) laat zichtbaar, staan daar zeer hinderlijk voor het verkeer dat deze bocht vanaf Vogelzand 20 nadert c.q. in wil rijden.

Het ontbreken van een parkeerplaats maakt het weggooiën van restafval en de overige verkeersbewegingen onveilig.

Het is onduidelijk welke woonerven wel/geen voorrang hebben.

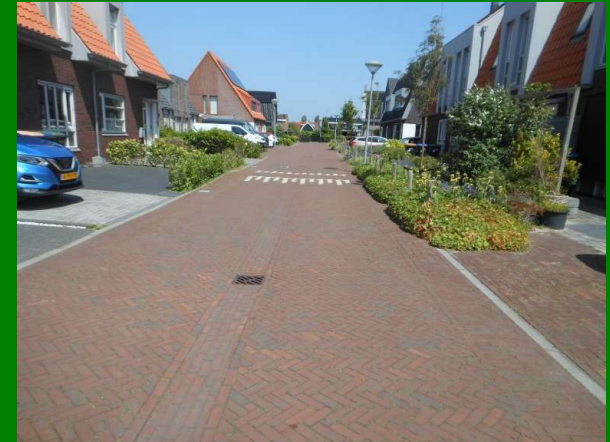
Bijzonderheden WA-hof (2 van 3):

In fase 1 van de WA-hof ontbreken stoepen. De stoepen in onze fase (2) zijn zeer smal met geparkeerde auto's waardoor slecht overzicht op spelende kinderen. Op de Prins Clauslaan wordt veel te hard gereden door externen maar ook eigen inwoners. Onveilig.

WA-hof is niet ingericht als woonerf (advies van de CROW is om dit gebied wel in te richten als woonerf) en de huidige inrichting van de wegen worden ervaren als onveilig.

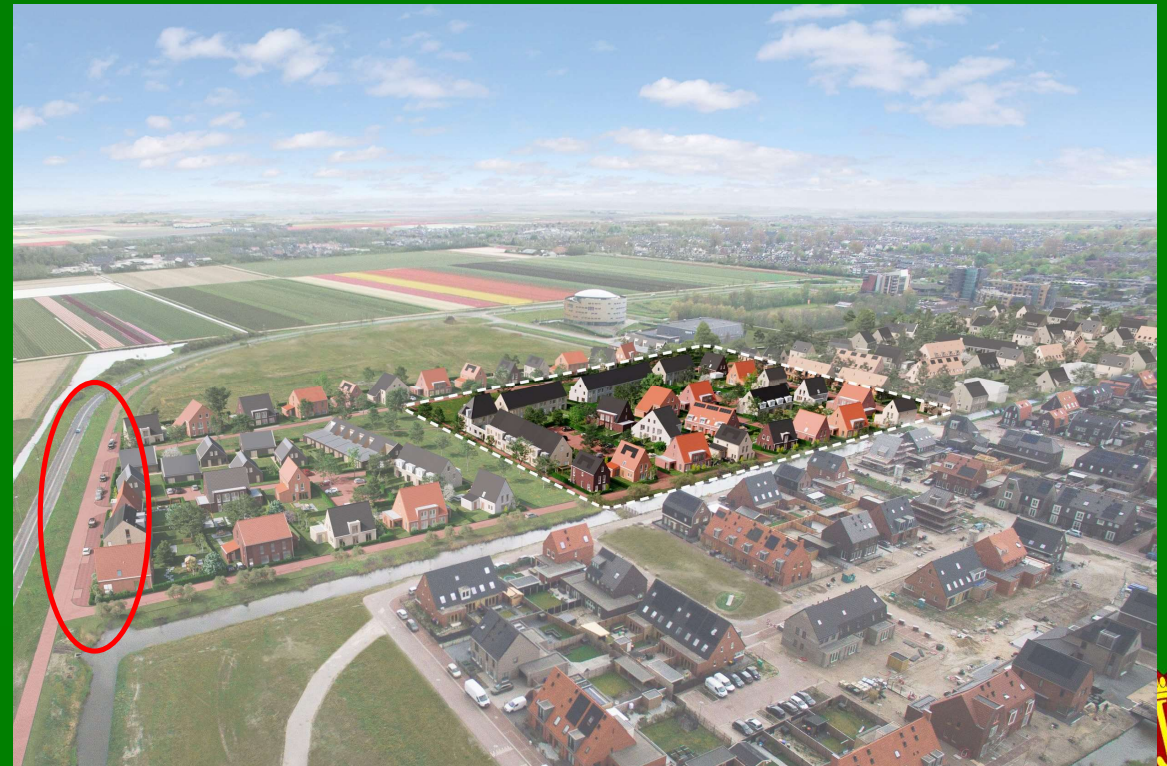
Bijzonderheden WA-hof (3 van 3):

Omdat bij de realisatie van de WAH (fase-5-Oost) elke vierkante meter benut moet worden, komen de auto's op en naast het fietspad van de Zuiderhaaks. Gevolg zal worden dat de auto's om van/naar hun huis te komen, direct vanaf de toegangswegen het fietspad gaan volgen in plaats van de wijkontsluitingswegen.

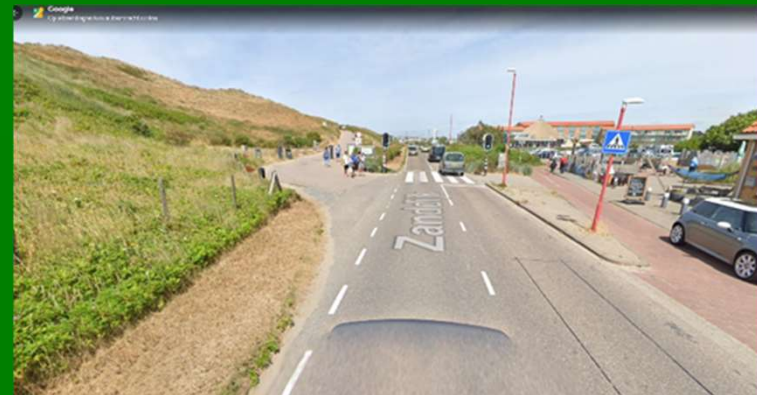
Bijzonderheden Zanddijk:

De VOP bij camping de Zwaluw (Oase) is verwijderd, de oversteek van de Zanddijk is nu gevaarlijker voor voetgangers.

Er wordt te hard gereden op de Zanddijk.

In de nabijheid bevindt zich wel een VOP met verkeerslichten.

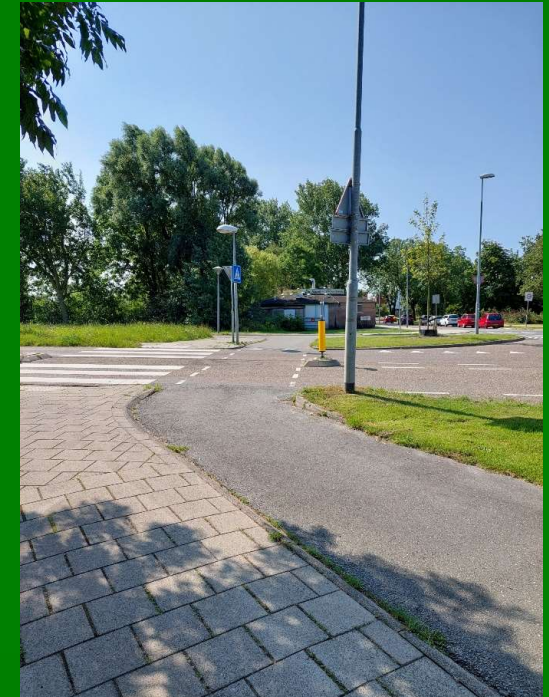
Bijzonderheden Zuiderhaaks:

Kruispunt Zuiderhaaks met de toegangen tot Kruiszwijn en Middelzand (nabij snackbar De Slenk) is voor fietsers en voetgangers in het donker gevaarlijk doordat automobilisten door het ontbreken van een goede verlichting fietsers en voetgangers niet goed zien.

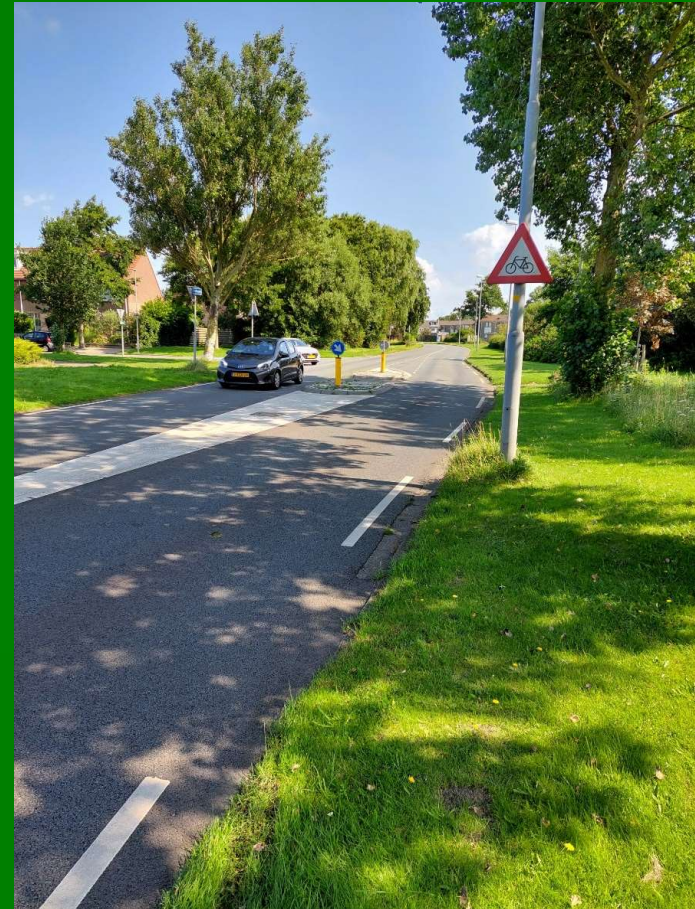
Bijzonderheden Zuidwal:

Ontbreken van een fietspad tussen Vogelzand en Zwanenbalg wordt als onveilig ervaren.

De Zuidwal heeft wegversmallingen waarbij snelverkeer en fietsers niet tegelijk kunnen passeren. Snelverkeer duwt langzaam verkeer met gevaar opzij.

Ontbreken van een VOP wordt als onveilig ervaren door de hoge snelheid van o.a. auto's.

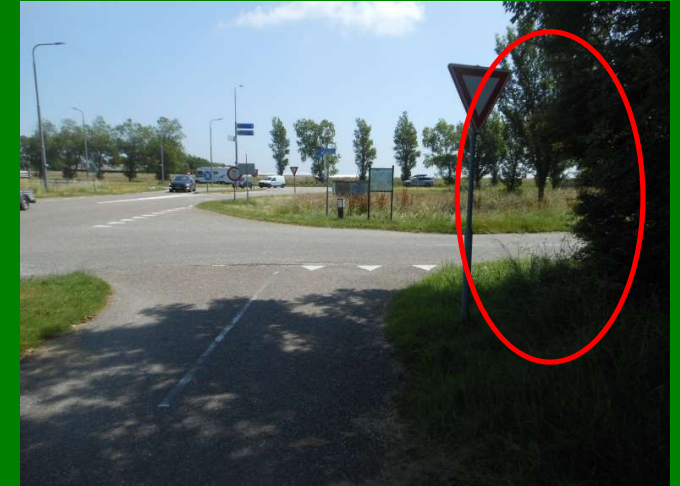
Bijzonderheden kruispunt N9 en Schoolweg:

Het kruispunt Schoolweg / N9 / parallelweg is onoverzichtelijk door de hoge bosschage.

Het fietspad (uit de richting Alkmaar) gaat hier over in de B- weg. Fietzers hebben vaak niet door dat dit een afbuigende voorrangsweg is voor het verkeer vanaf de Callantsogervaart. Groot verkeer zoals trekkers en vrachtwagens kunnen dit nauwelijks be-remmen.
