Verkeersonveilige plekken Julianadorp

Werkgroep verkeersveiligheid 2024

13 augustus 2024 (met gespreksnotitie)
Versie 0.2 d.d. 6 december 2024

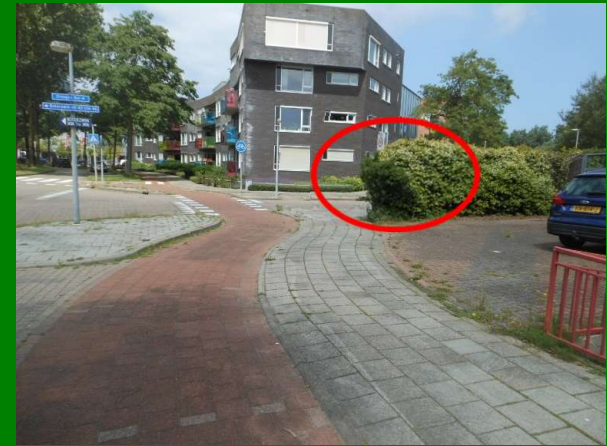
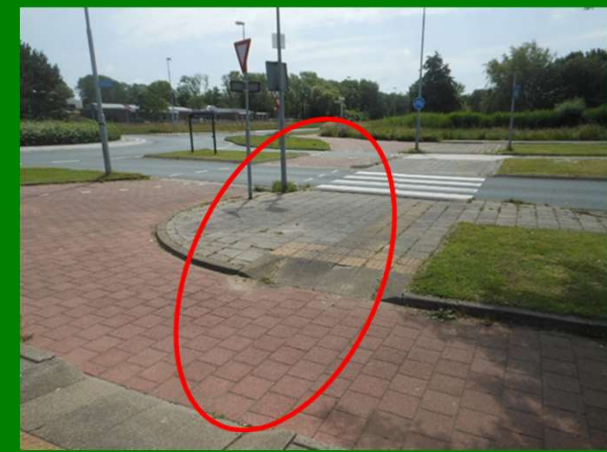
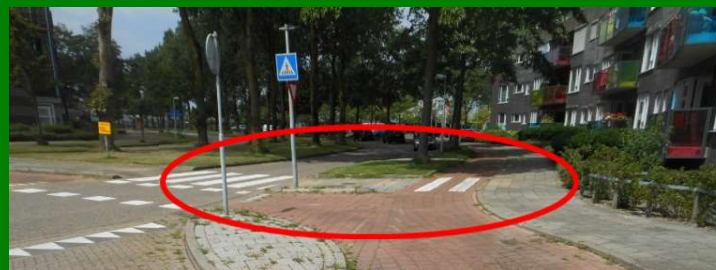
Bijzonderheden Boterrug (1 van 2):

Te weinig licht bij zebrapaden en veel geparkeerde auto's daardoor slecht zicht

Onoverzichtelijke kruising door te hoge groen haag

Verwarrende zebrapaden / niet consequent doorgetrokken op de fietspaden

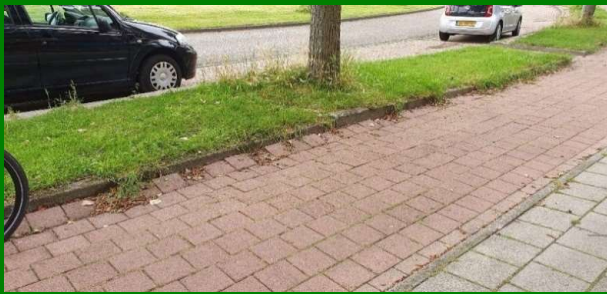
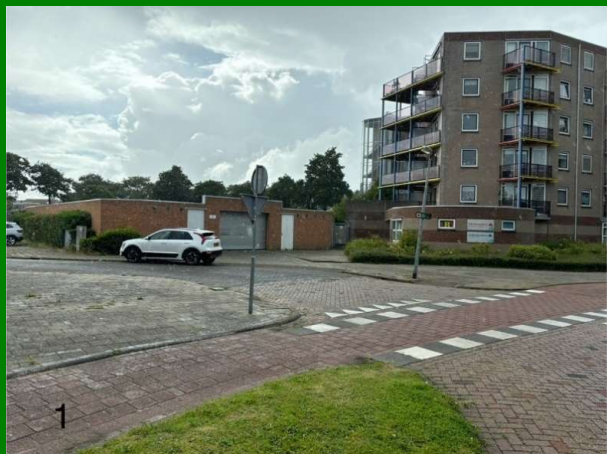
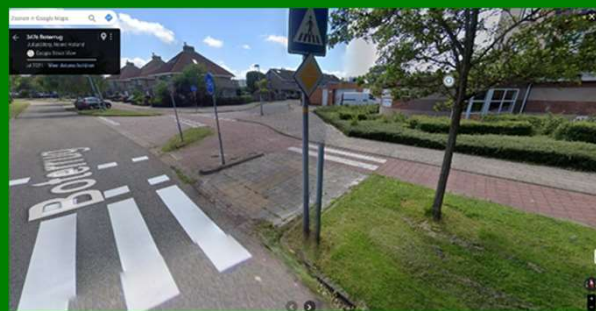
Bijzonderheden Boterrug (2 van 2):

Over grotere lengte van het fietspad zijn tegels verzakt.

Ouders parkeren auto's bij wegbrengen/ophalen van kinderen bij de peuterspeelzaal de Biebelebonse Berg in de bocht waar men de straat inrijdt. Dit speelt vooral bij slecht weer.

Hierdoor is er minder zicht en het is vooral vervelend voor de bewoners die de straat uit of in willen. De kinderen moeten ook langs de auto's en dat is ook niet even veilig.

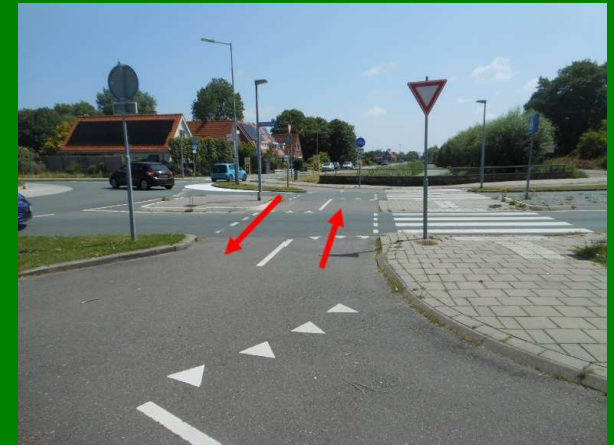
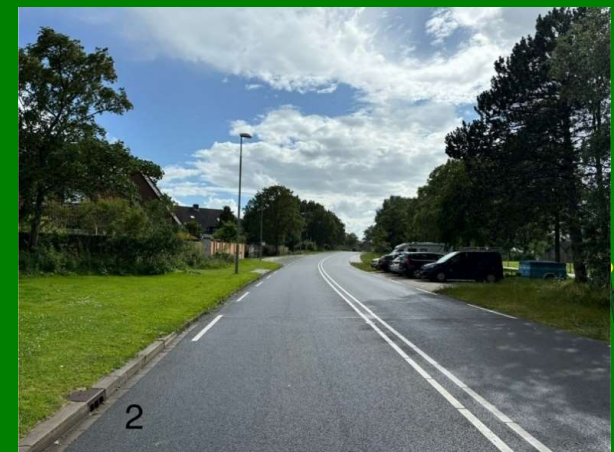
Bijzonderheden Breewijd (1 van 2):

Vele rotondes in Julianadorp hebben tweerichtingsverkeer, dit betekent dat automobilisten die een rotonde naderen plotseling worden overvallen door fietsers die van twee richtingen komen. Dit wordt vaak niet verwacht

Zeer regelmatige overschrijding van de maximale snelheid.

Ontbreken van drempels bij oversteken tussen Vogelzand en Middelzand, fietsers hebben geen voorrang.

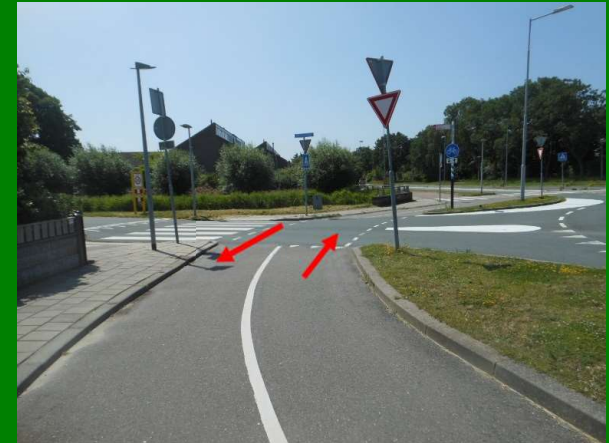
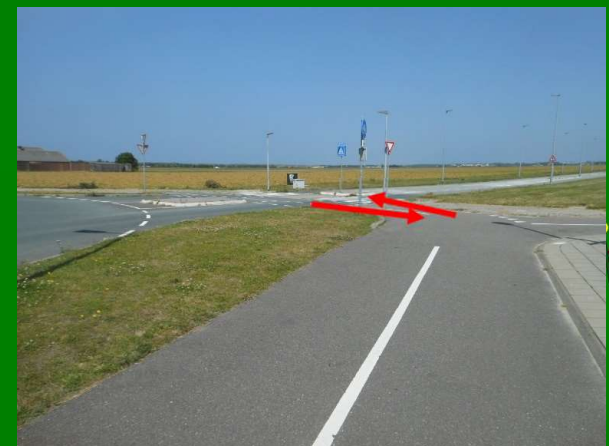
Bijzonderheden Breewijd (2 van 2):

Het tweerichtingsverkeer voor de fietser op de rotonde Breewijd/Foreestweg maakt het voor de automobilist extra complex, omdat men teveel naar beide richtingen moet kijken.

Men kan dan snel een fietser die verkeerd omrijdt, over het hoofd zien. Dit is dan weer onveilig voor de fietser en automobilist.

De werkgroep geeft aan dat zij de problematiek op de Breewijd als **prioriteit** ziet omdat het verkeer zal intensiveren bij de herinrichting van de Langevliet 30 Km deel.

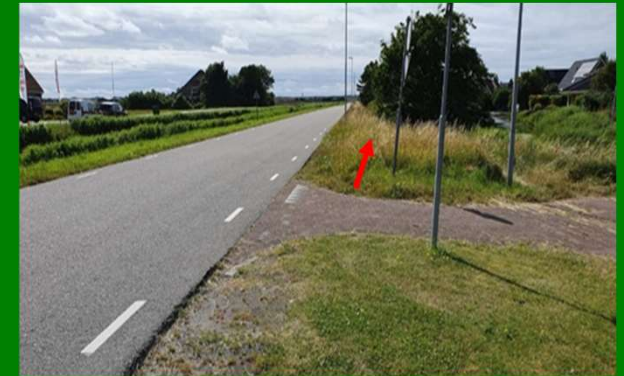
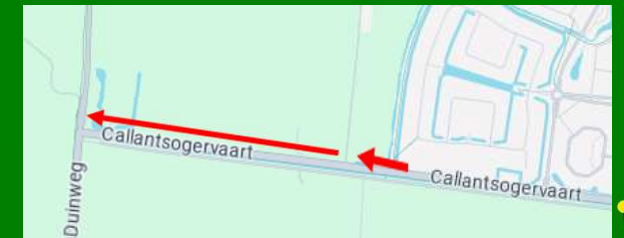
Bijzonderheden Callantsogervaart:

Bij het vakantiepark Oogduyne is een toegang naar de Callantsogervaart. Er ontbreekt een deel van het fietspad richting de Zwanenbalg.

Vakantiegangers en inwoners moeten bepakt en bezakt met kinderen en kinderwagens / buggy's op de Callantsogervaart lopen.

De Callantsogervaart is voor dit deel onveilig omdat er gemengd verkeer is op een 60 Km-weg. De afwezigheid van een fietspad en voetpad wordt als onveilig ervaren.

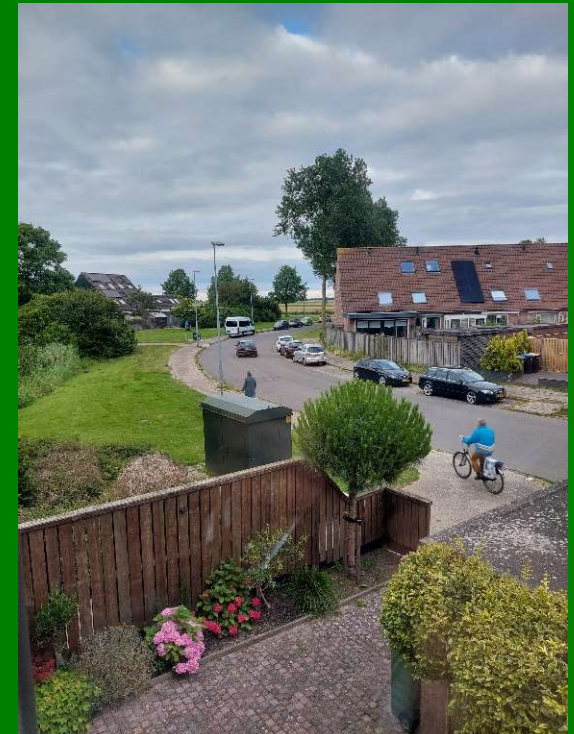
Bijzonderheden Doorzwin 41/50:

De toegangsweg naar Doorzwin 41- 50 vanaf de Langevliet is onoverzichtelijk doordat er tegenwoordig steeds meer auto's en bedrijfswagens (o.a. van bewoners Doorzwin 29) in de bocht geparkeerd staan.

Tegemoetkomende auto's moeten wachten om elkaar te kunnen passeren waarbij, i.v.m. de hoge snelheid waarmee gereden wordt, er een gevaarlijke situatie ontstaat.

Fietsers (komend vanuit de wijk Doorzwin 41/50 richting Doorzwin 29) steken in de bocht over naar achterliggende hofjes. Ouders en kinderen kiezen i.v.m. onoverzichtelijkheid van de bocht om op de stoep te fietsen langs de huizen Doorzwin 4102-4105

De bewoners van deze woningen moeten altijd alert zijn als men de voortuin uitloopt.

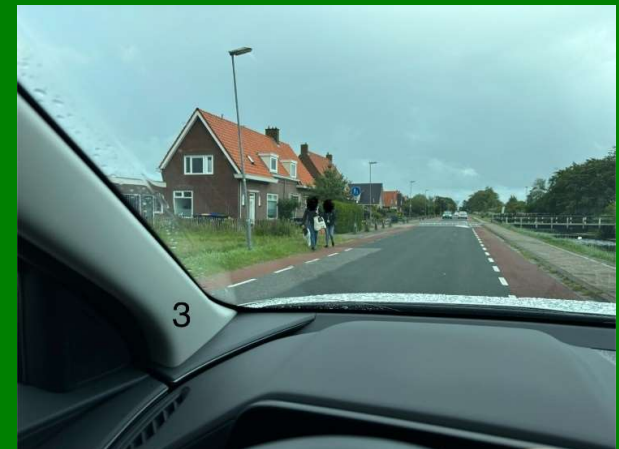
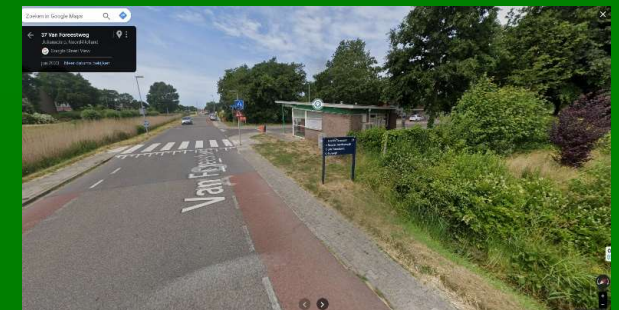
Bijzonderheden Van Foreestweg:

De maximale snelheid van 30 Km/uur wordt zeer vaak overschreden. Verkeersborden zijn niet goed zichtbaar.

Ontbreken van (delen van) een fietspad zodat nu fietsers op de weg moeten fietsen (fietsuggestiestrook).

Fietspad is er voor een deel zeer slecht aan toe.

Voor voetgangers ontbreekt ook een voetpad aan de noordzijde van de weg. Voetgangers lopen nu ook op de weg. Er is wel een zebrapad aanwezig.

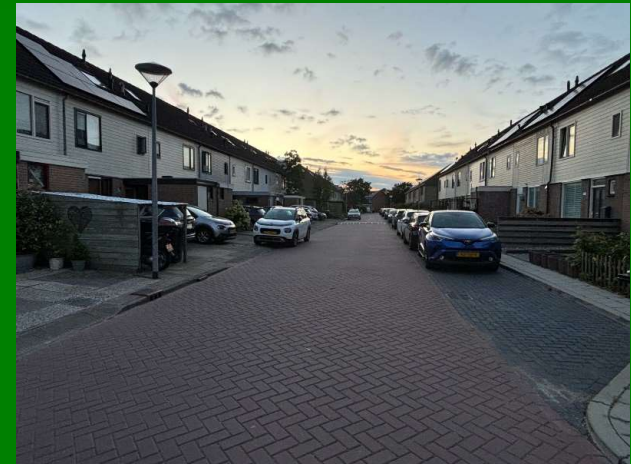
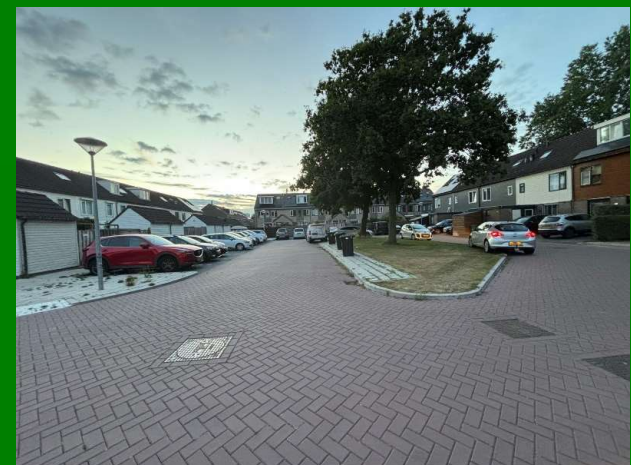
Bijzonderheden Kruiszwijn (1 van 2):

In Kruiszwijn 22 en 23 staan zeer veel ((verlengde)bedrijfs-)auto's niet in de daarvoor bestemde vakken, terwijl deze onlangs zijn uitgebreid. Verkeer moet om deze auto's heen waardoor onveilige situaties ontstaan. Handhaving is onvoldoende.

Op het fietspad achter Kruiszwijn 21, bij het voetbalveldje, wordt te hard gereden door o.a. brommers met een blauw of geel plaatje, bakfietsen en Fatbikes. Voetgangers maken ook van het fietspad gebruik omdat er een voetpad ontbreekt.

In enkele buurten (Kruiszin hoog) is het erg vol met auto's. Het is dan voor met name spelende kinderen onveilig.

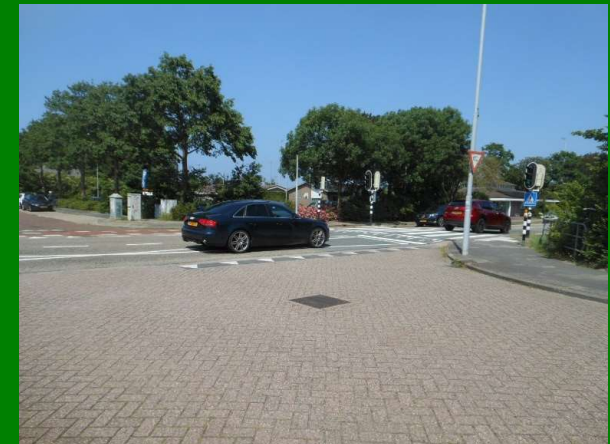
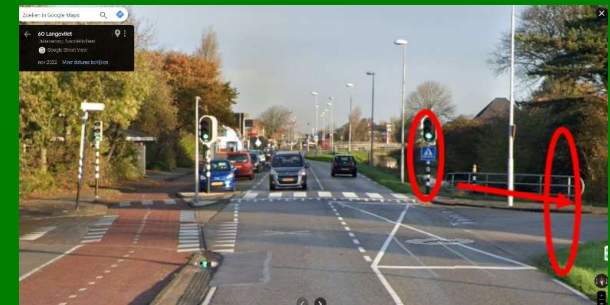
Bijzonderheden Langevliet 30 Km-deel (1 van 5):

Kruispunt Langevliet / Weth. De Boerstraat / Parkstraat wordt, zeker voor kinderen en toeristen, als erg onveilig ervaren.

Er wordt te hard gereden, bij rood licht staan auto's stil op het wegvak met het kruis en blokkeren de oversteek van de Langevliet.

Fietsers rijden zeer regelmatig door rood licht.

Bij de in- en uitritten van de parkeerplaats JVC wordt vaak de verkeerde rijrichting gebruikt. Onduidelijke situatie.

Verkeerslicht staat voor het zebrapad i.p.v. voorzijde kruising

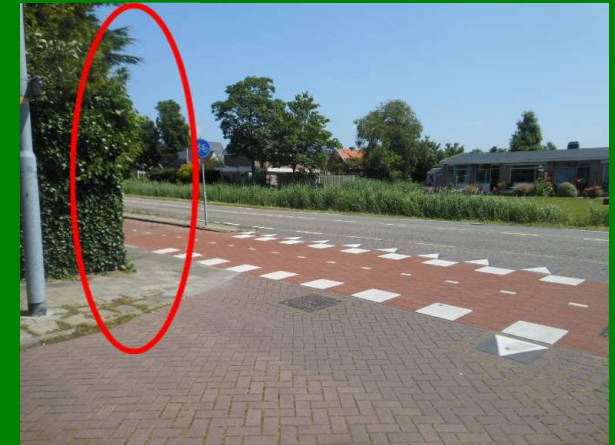
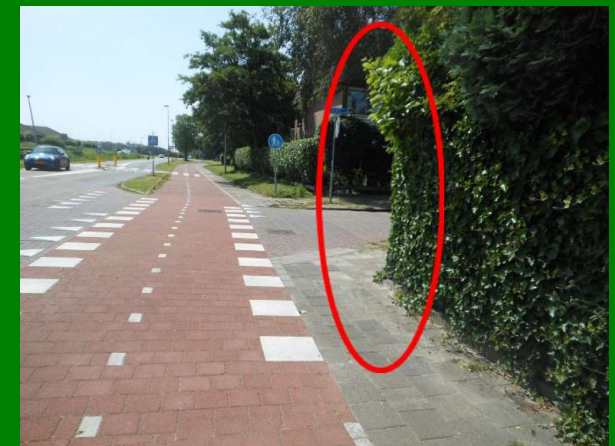
Bijzonderheden Langevliet 30 Km-deel (2 van 5):

T-kruising Mr. Hendrikxstraat/ Langevliet is onveilig doordat de aanwezige hoge hagen een goed zicht belemmeren.

Het ontbreken van de eerder geplaatste spiegel (2010) maakt een goed zicht op aankomende auto's op de Langevliet moeilijk.

Er wordt zeer regelmatig te hard gereden op dit deel van de Langevliet.

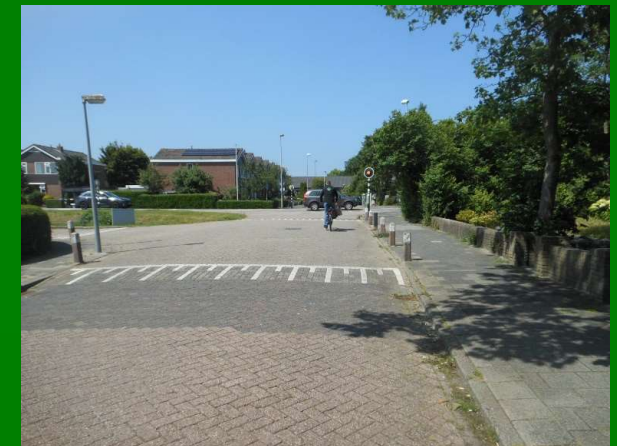
Bijzonderheden Langevliet 30 Km-deel (3 van 5):

De plaatsing van wegversmallingen biedt meer ongemak dan veiligheid. Auto versnellen om als eerste bij de versmalling te zijn en optrekkend verkeer veroorzaakt meer geluid.

Ontbreken van verkeerslichten op de Parkstraat en Weth. De Boerstraat maakt het voor sportende- en schoolgaande kinderen vanuit de snel groeiende W.A. Hof en het oude dorp verre van veilig.

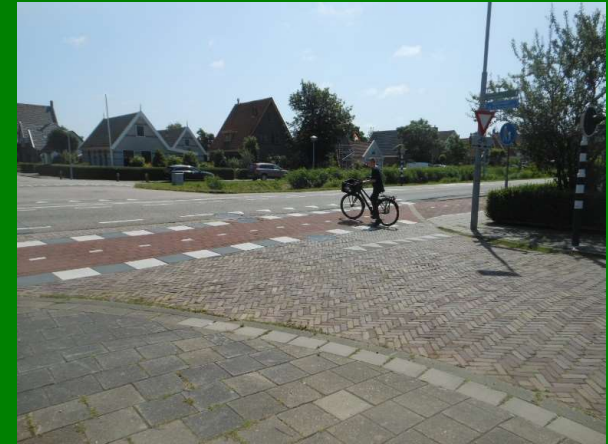
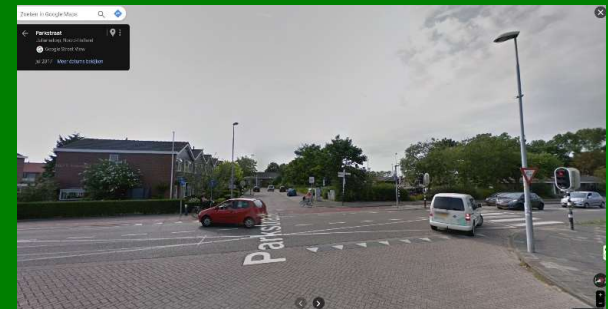
Bijzonderheden Langevliet 30 Km-deel (4 van 5):

Het ontbreken van de “stopknop” voor fietsers (Parkstraat en Weth. De Boerstraat) leidt ertoe dat deze op het fietspad voor de weg wachten. Dit is onveilig.

Fietsers op de Langevliet richting Den Helder mogen tot aan het rode licht doorrijden, dit maakt het voor kinderen die willen oversteken erg gevaarlijk als zij letten op het verkeerslicht en dan de weg willen oversteken.

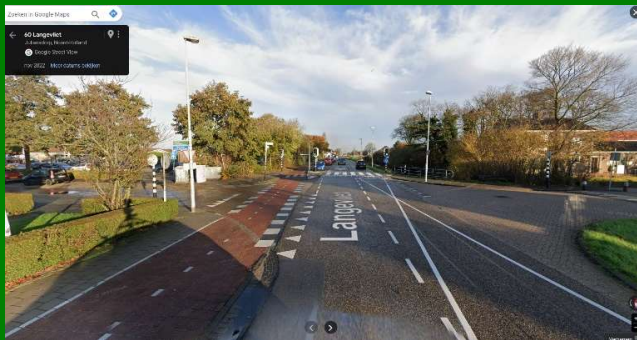
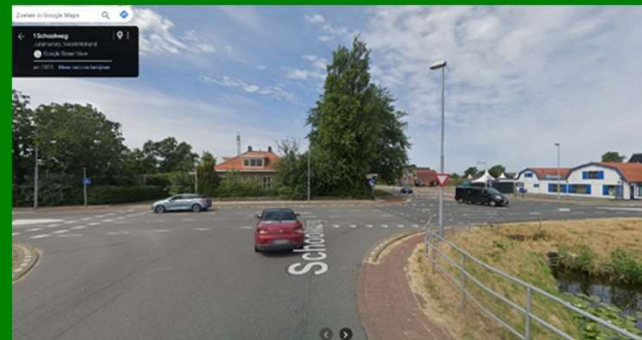
Bijzonderheden Langevliet 30 Km-deel (5 van 5):

Oversteken van fietsers (kinderen) op het kruispunt via het zebrapad betekent dat zij de Weth. De Boerstraat en de Parkstraat twee keer lopend moeten oversteken. Kruispunt Schoolweg / Langevliet wordt voor fietsers als onveilig ervaren, zeker door de toename van het (toeristisch) verkeer.

De verhoogde afscheiding voor fietsers op het kruispunt “Veul” wordt als behoorlijk gevaarlijk ervaren. Recht overstekende fietsers hebben voorrang ten opzichte van afbuigende automobilisten maar regelmatig steken ook fietsers (met aanhangers (hond/kind)) schuin over van de Schoolweg naar de Van Foreestweg. De aanhangers kantelen soms door het scheef naderen van de verhoging. Dit komt vooral in de vakantietijd voor.

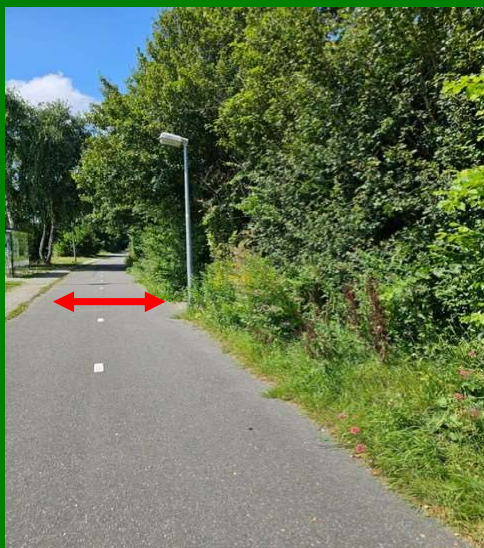
Bijzonderheden Mr. Hendrikxstraat - Zuiderhaaks:

Het fietspad van de Mr. Hendrikxstraat naar de Zuiderhaaks wordt als onveilig ervaren omdat fietsers zeer laat zichtbaar zijn bij het oprijden van het fietspad.

De status van dit pad is niet duidelijk.

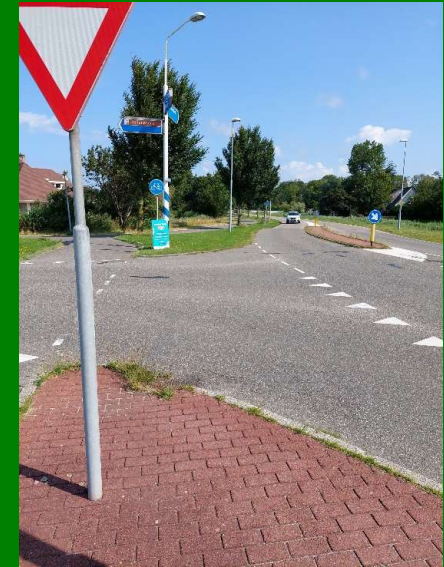
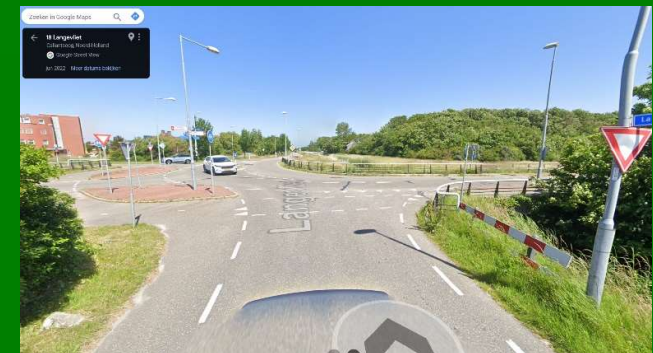
Bijzonderheden Langevliet 50 Km-deel (1 van 2):

De T-splitsing op de Callantsogervaart richting de N9 is onveilig. De borden die bedoeld zijn voor fietsers worden vaak verkeerd geïnterpreteerd door automobilisten (veelal toeristen) of ze begrijpen die niet (wit rode borden), met als gevolg dat auto's op de splitsing onnodig stil staan, op de weg achteruit rijden tegen verkeersrichting in of midden op de weg en kruising keren.

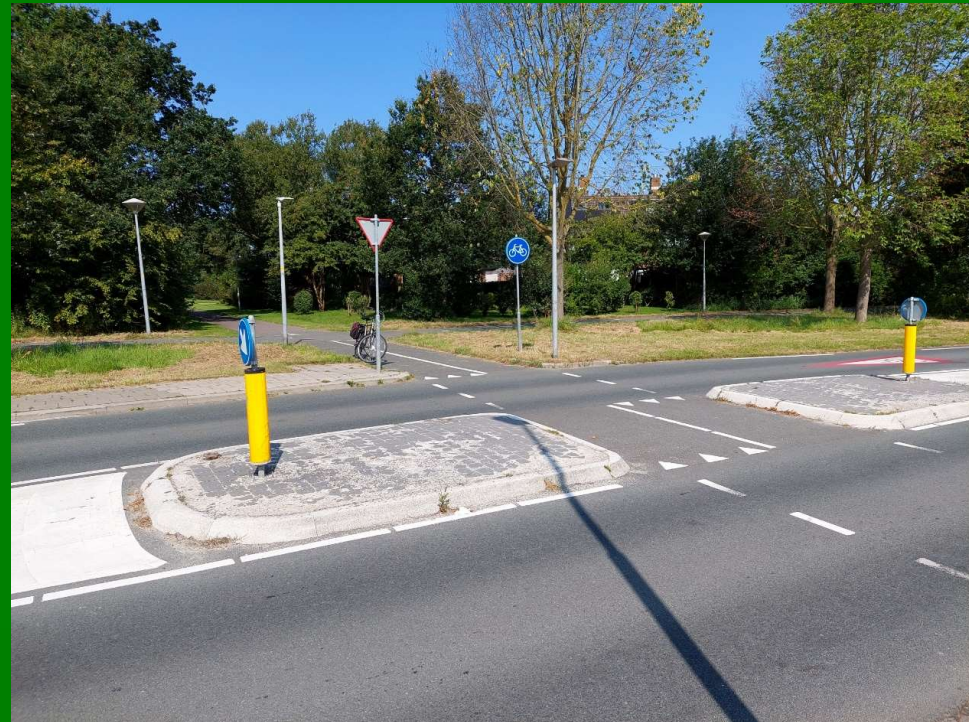
Bijzonderheden Middelzand (1 van 2):

Oversteekplaats op de Breewijd voor fietsers tussen Middelzand en Vogelzand is onvoldoende verlicht. Het oversteken van de weg met een bakfiets, met kinderen, waar vaak te hard wordt gereden is onveilig mede omdat er in het midden van de weg geen ruimte is om te stoppen.

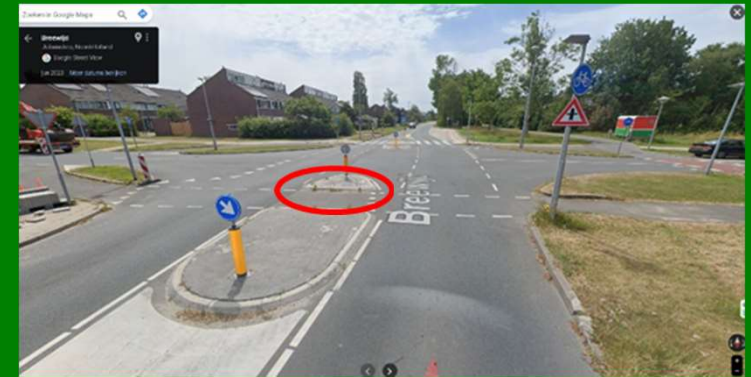
Bijzonderheden Middelzand (2 van 2):

Sommige automobilisten geven fietsers voorrang, dit wordt niet verwacht door andere automobilisten die dan onverwacht hard moeten remmen. Tevens kan dit ook foutieve verwachtingen bij fietsers ten gevolge hebben.

Enkele voetgangersoversteekplaatsen zijn onoverzichtelijk door bosschages zoals Middelzand/Vogelzand.

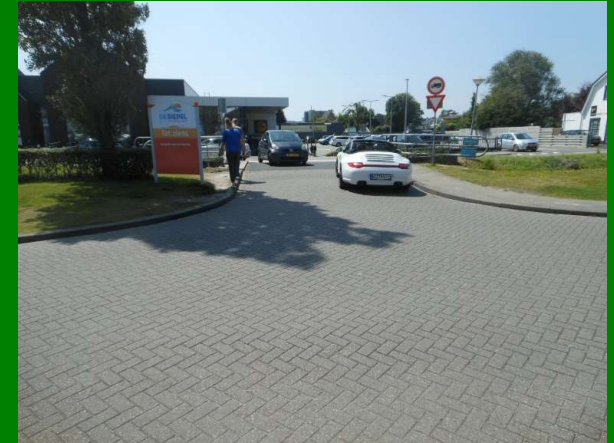
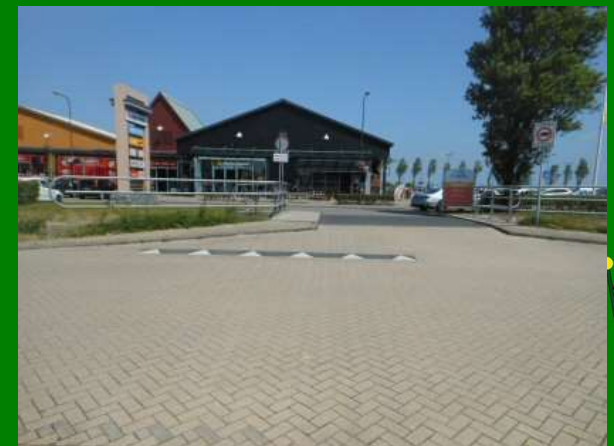
Bijzonderheden Schoolweg:

Tegemoetkomend (vakantie) verkeer (ook campers en/of bussen) op smalle brug is onveilig.

Er is geen goede oversteek voor voetgangers en fietsers van en naar de Riepel en de Lidl.

Auto's nemen vaak de te hoge stoepranden mee bij rechts afslaand verkeer vanaf brug richting Loopuytpark.

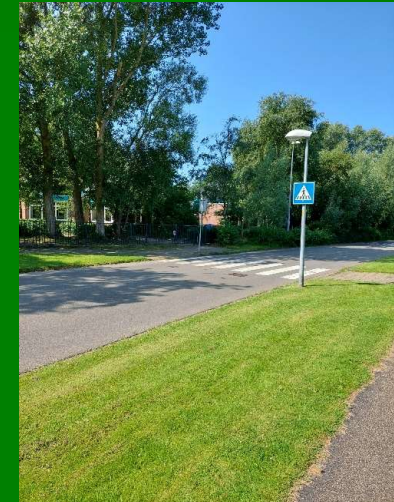
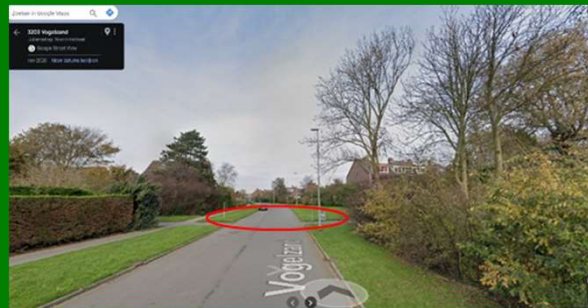
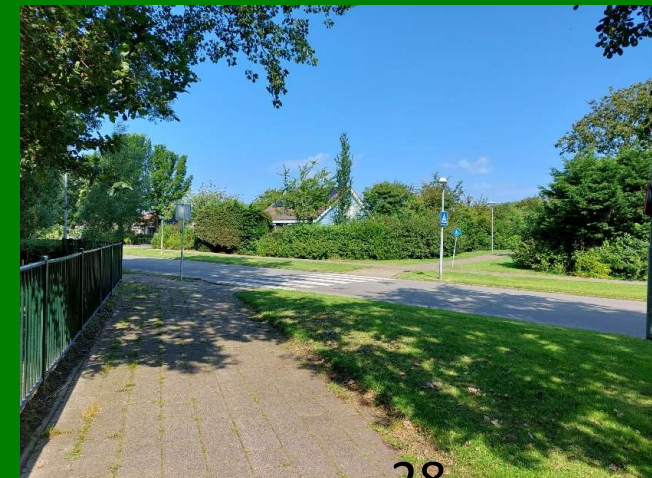
Bijzonderheden Vogelzand (1 van 2):

Op de rondweg Vogelzand wordt vaak te hard gereden en krijgt het verkeer vanuit de hofjes vaak geen voorrang. De VOP bij de Verrekijker (Vogelzand 31) is onvoldoende verlicht. Auto's staan vaak tot aan de VOP waardoor het zicht, zeker voor kinderen, bemoeilijkt wordt.

Voetpaden in en rond Vogelzand zijn slecht onderhouden en hebben omhooggekomen boomwortels e.d. Kans op struikelen.

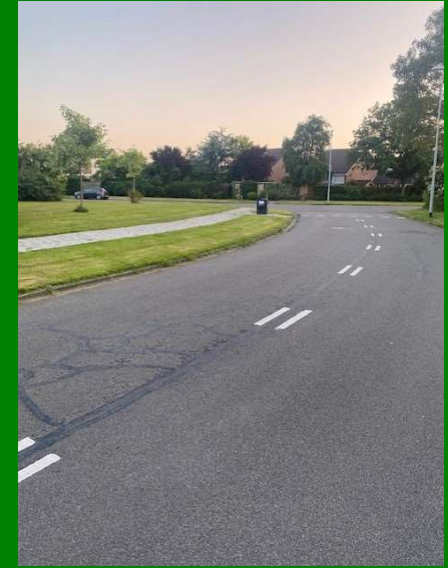
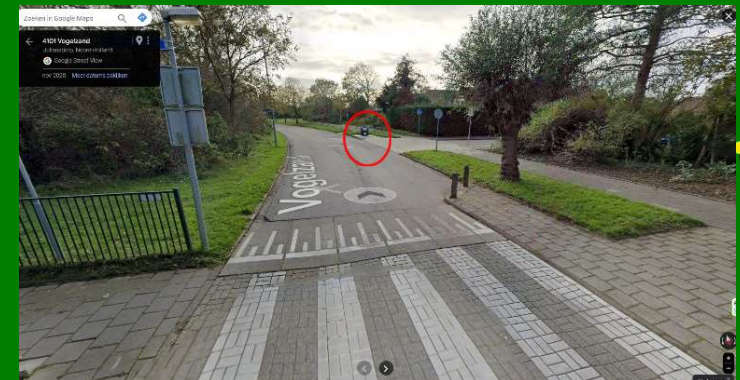
Bijzonderheden Vogelzand (2 van 2):

Op de verbindingsweg tussen Vogelzand 10 en Breewijd bevindt zich, net na de bocht, een ondergrondse afvalcontainer zonder parkeerplaats. Auto's parkeren daar op de rijbaan, en zijn (te) laat zichtbaar, staan daar zeer hinderlijk voor het verkeer dat deze bocht vanaf Vogelzand 20 nadert c.q. in wil rijden.

Het ontbreken van een parkeerplaats maakt het weggooiën van restafval en de overige verkeersbewegingen onveilig.

Het is onduidelijk welke woonerven wel/geen voorrang hebben.

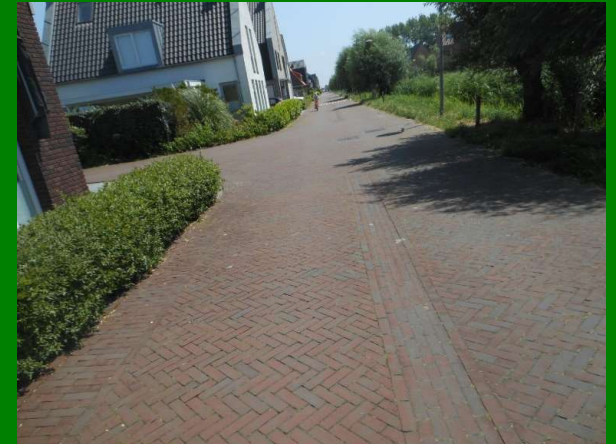
Bijzonderheden WA-hof (1 van 3):

Veel snelheidsovertredingen in het 30 Km gebied.

Gezamenlijk gebruik van de weg (voetgangers, fietsen, auto's) wordt als onveilig ervaren.

Ontbreken van een voetpad bij de uitvalsweg vanaf Prins Clauslaan naar de verlengde Zuiderhaaks.

Parkeerruimte bij sporthal "Aan Zee", zeker gezien de mogelijke uitbreiding van de hal a.g.v. project ONS is te beperkt.

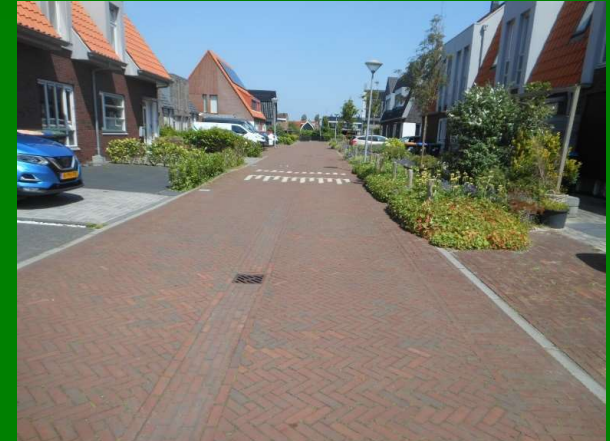
Bijzonderheden WA-hof (2 van 3):

In fase 1 van de WA-hof ontbreken stoepen. De stoepen in onze fase (2) zijn zeer smal met geparkeerde auto's waardoor slecht overzicht op spelende kinderen. Op de Prins Clauslaan wordt veel te hard gereden door externen maar ook eigen inwoners. Onveilig.

WA-hof is niet ingericht als woonerf (advies van de CROW is om dit gebied wel in te richten als woonerf) en de huidige inrichting van de wegen worden ervaren als onveilig.

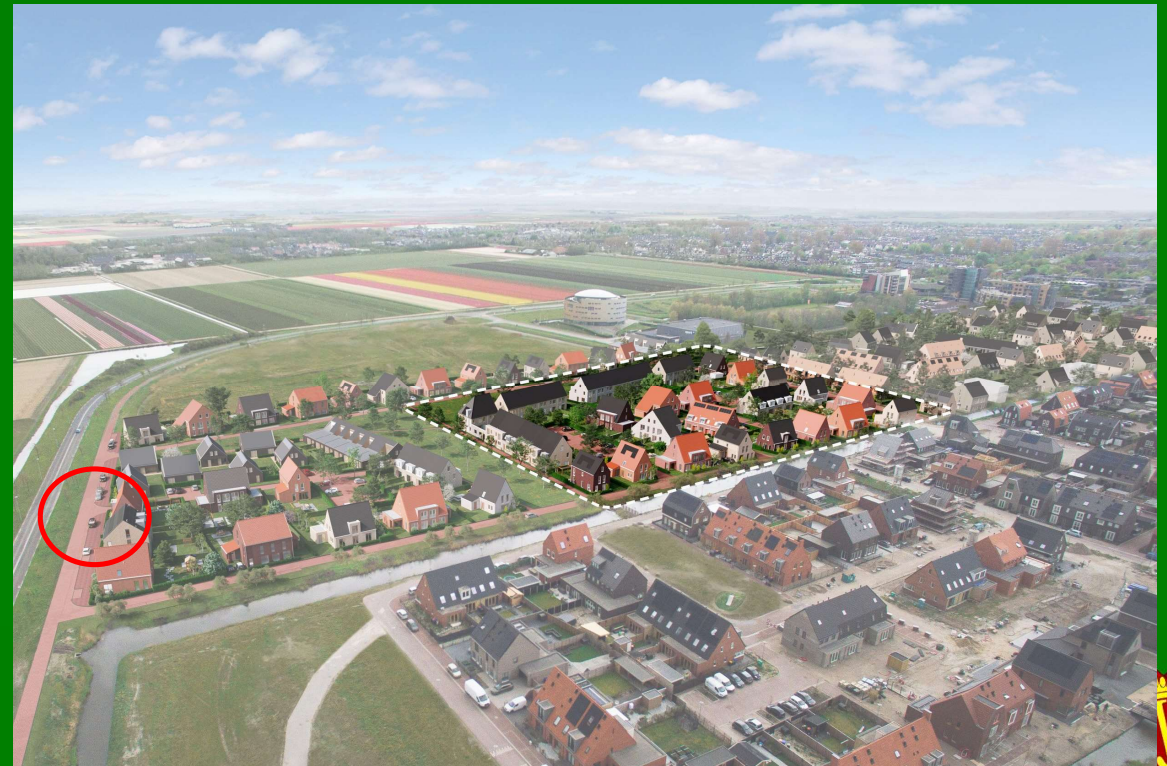
Bijzonderheden WA-hof (3 van 3):

Omdat bij de realisatie van de WAH (fase-5-Oost) elke vierkante meter benut moet worden, komen de auto's op en naast het fietspad van de Zuiderhaaks. Gevolg zal worden dat de auto's om van/naar hun huis te komen, direct vanaf de toegangswegen het fietspad gaan volgen in plaats van de wijkontsluitingswegen.

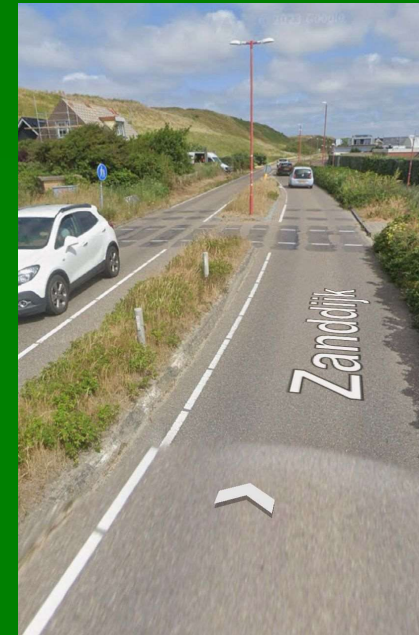
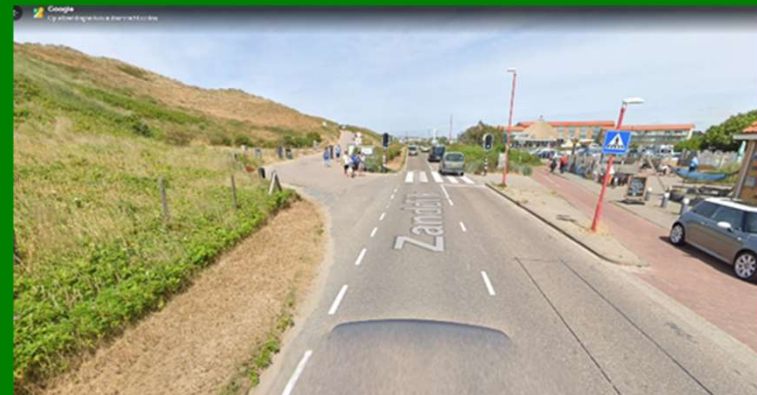
Bijzonderheden Zanddijk:

De VOP bij camping de Zwaluw (Oase) is verwijderd, de oversteek van de Zanddijk is nu gevaarlijker voor voetgangers.

Er wordt te hard gereden op de Zanddijk.

In de nabijheid bevindt zich wel een VOP met verkeerslichten.

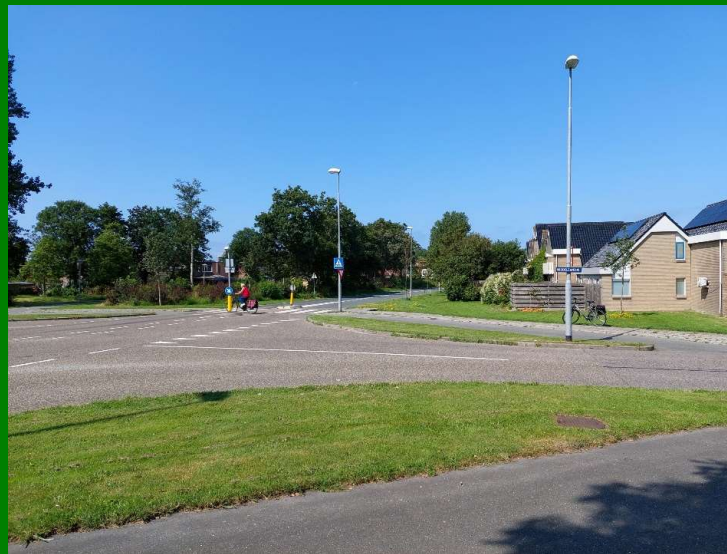
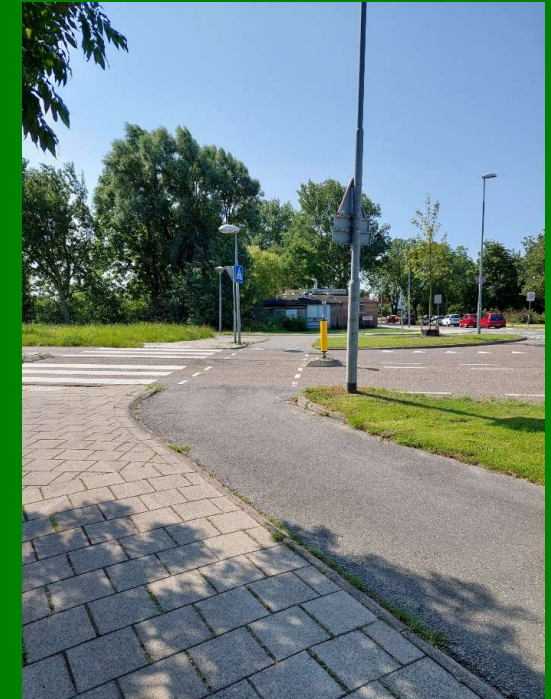
Bijzonderheden Zuiderhaaks:

Kruispunt Zuiderhaaks met de toegangen tot Kruiszwijn en Middelzand (nabij snackbar De Slenk) is voor fietsers en voetgangers in het donker gevaarlijk doordat automobilisten door het ontbreken van een goede verlichting fietsers en voetgangers niet goed zien.

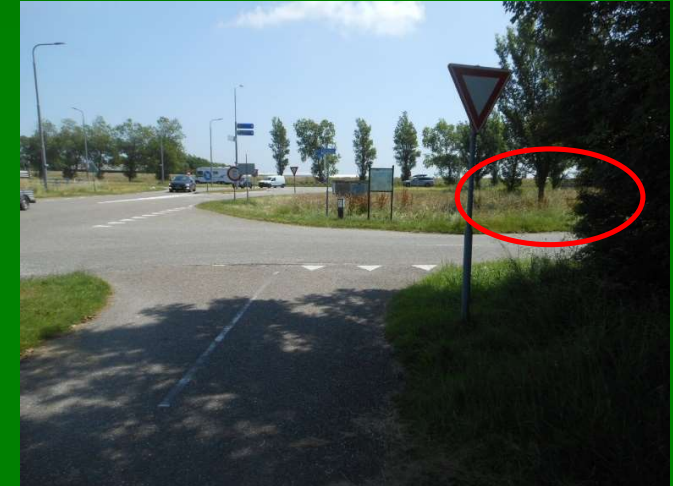
Bijzonderheden kruispunt N9 en Schoolweg:

Het kruispunt Schoolweg / N9 / parallelweg is onoverzichtelijk door de hoge bosschage.

Het fietspad (uit de richting Alkmaar) gaat hier over in de B- weg. Fietzers hebben vaak niet door dat dit een afbuigende voorrangsweg is voor het verkeer vanaf de Callantsogervaart. Groot verkeer zoals trekkers en vrachtwagens kunnen dit nauwelijks be-remmen.
